CONSIDERAZIONI SUI FENOMENI DI INSTABILITÀ AVVENUTI SUL VERSANTE DELLA SCIARA DEL FUOCO SULLA BASE DEI DATI DISPONIBILI AL 16-1-2003

P. Tommasi (1), F.L. Chiocci (2), M. Coltelli (3), M. Marsella (4)

Rapporto 1 del 22/01/03

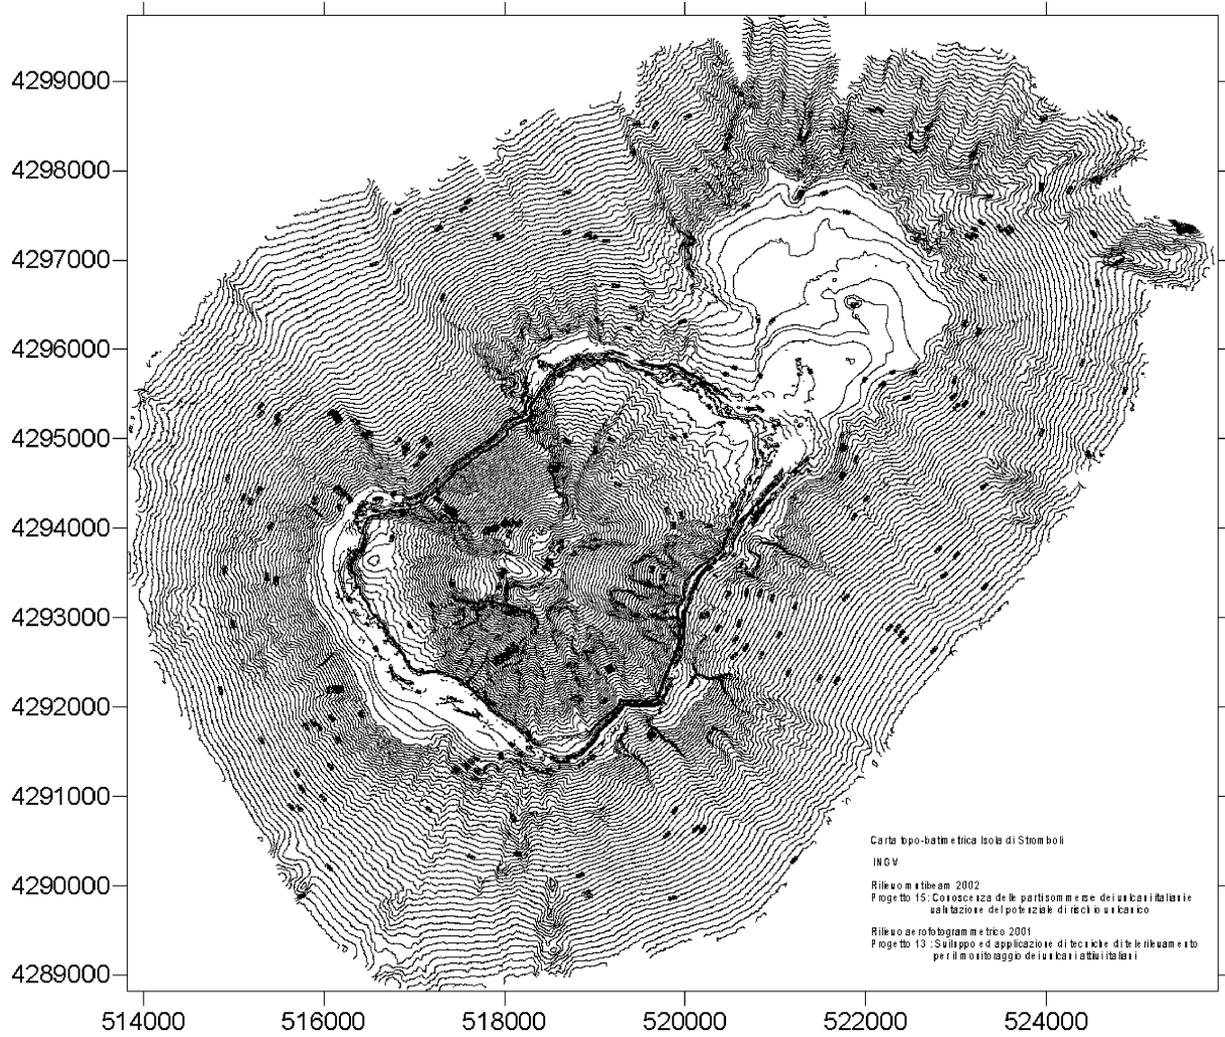
Figura 1 Rappresentazione a curve di livello dei dati topo-batimetrici acquisiti durante i rilievi 2001-2002

In particolare, il coordinamento tra il progetto GNV n.13 e n.15 ha permesso di ottenere (Figura 1) un unico modello numerico tridimensionale delle porzioni emerse e sommerse dell'isola (DTMM Digital Terrain and Marine Model). Questo tipo di rappresentazione risulta di particolare utilità per lo studio dell'evoluzione delle isole vulcaniche, dove i fenomeni di instabilità subaerea sono fortemente influenzati dalla morfologia e dalla evoluzione dei fondali.

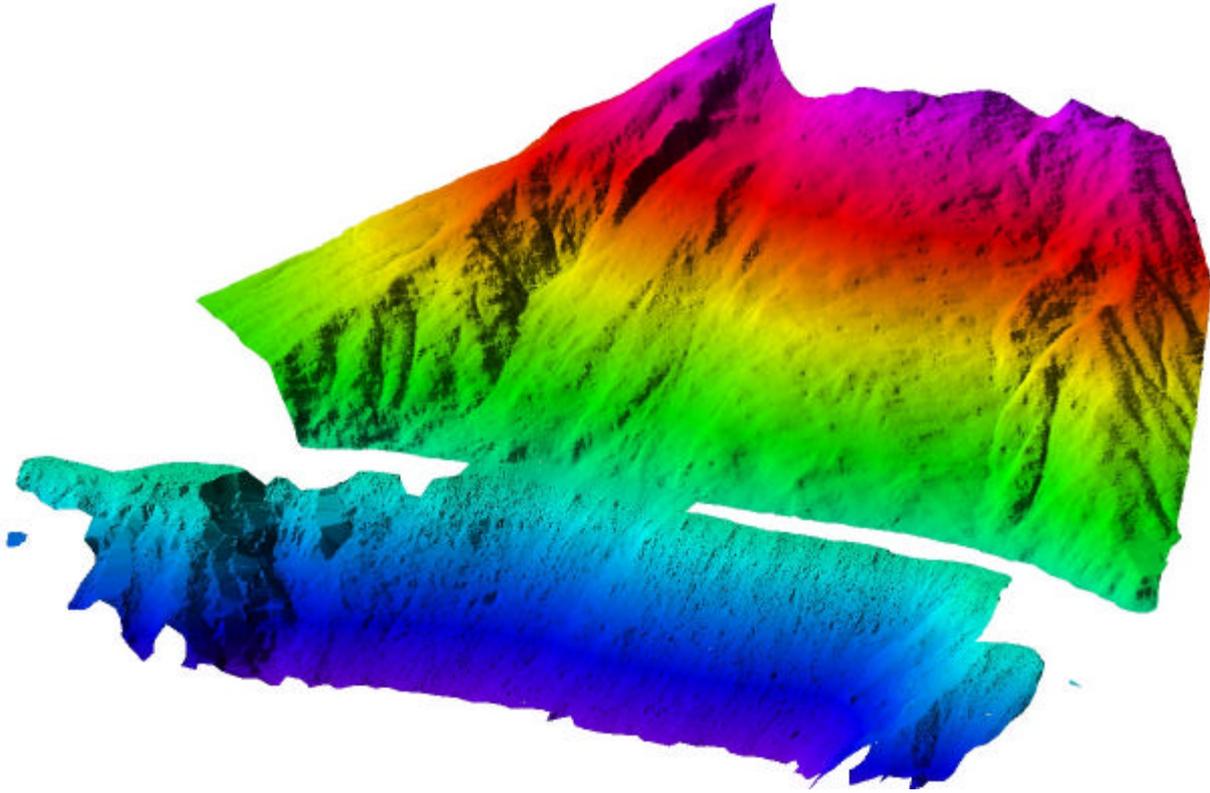
Figura 2 Rappresentazione della superficie post-evento della Sciara fino a 300 metri di profondità

1. ricostruire la superficie della Sciara post-evento (Figura 2)
2. quantificare la volumi mobilizzati (Figura 3) potenzialmente instabili (Figura 4)
3. realizzare una carta dei fenomeni di instabilità riconoscibili nell'area in dissesto (Figura 5)
4. individuare le aree significative da sottoporre a controllo per la valutazione delle condizioni di stabilità del versante e le metodologie più idonee con cui effettuare il controllo

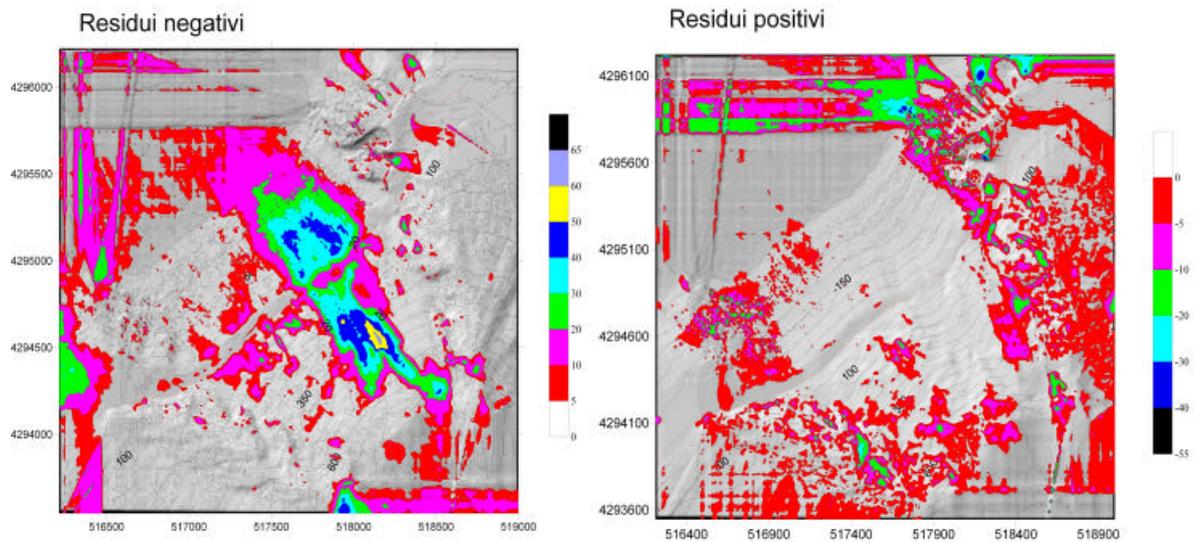
Rappresentazione delle differenze altimetriche tra i DTMM 2001 e 2003.

Figura 3 Residui osservati tra il DTM 2001 e il DTM 2003 utilizzati nel computo volumetrico

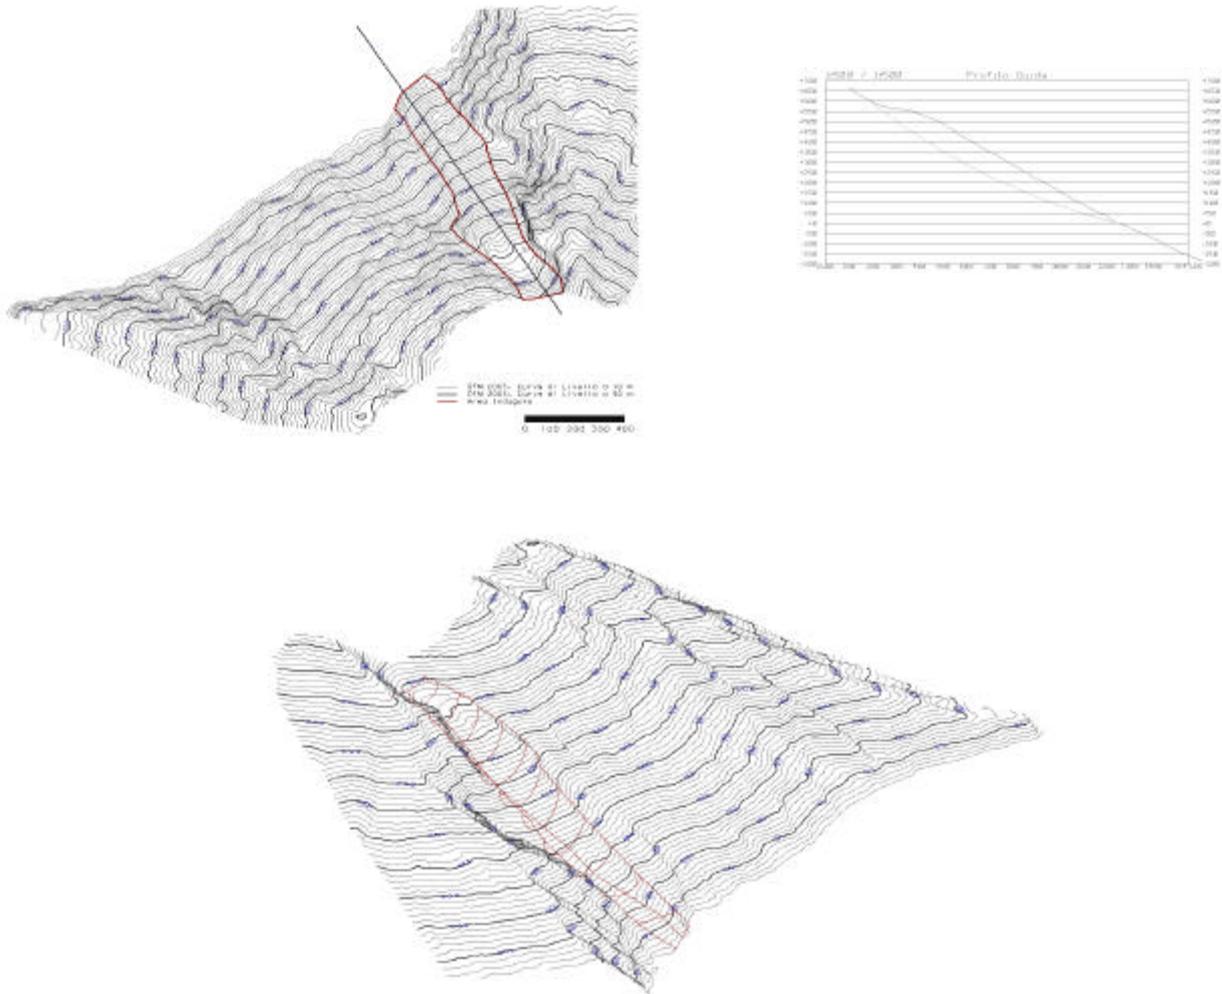
Figura 4 Rappresentazione della geometria ipotizzata per il calcolo del volume di materiale potenzialmente instabile

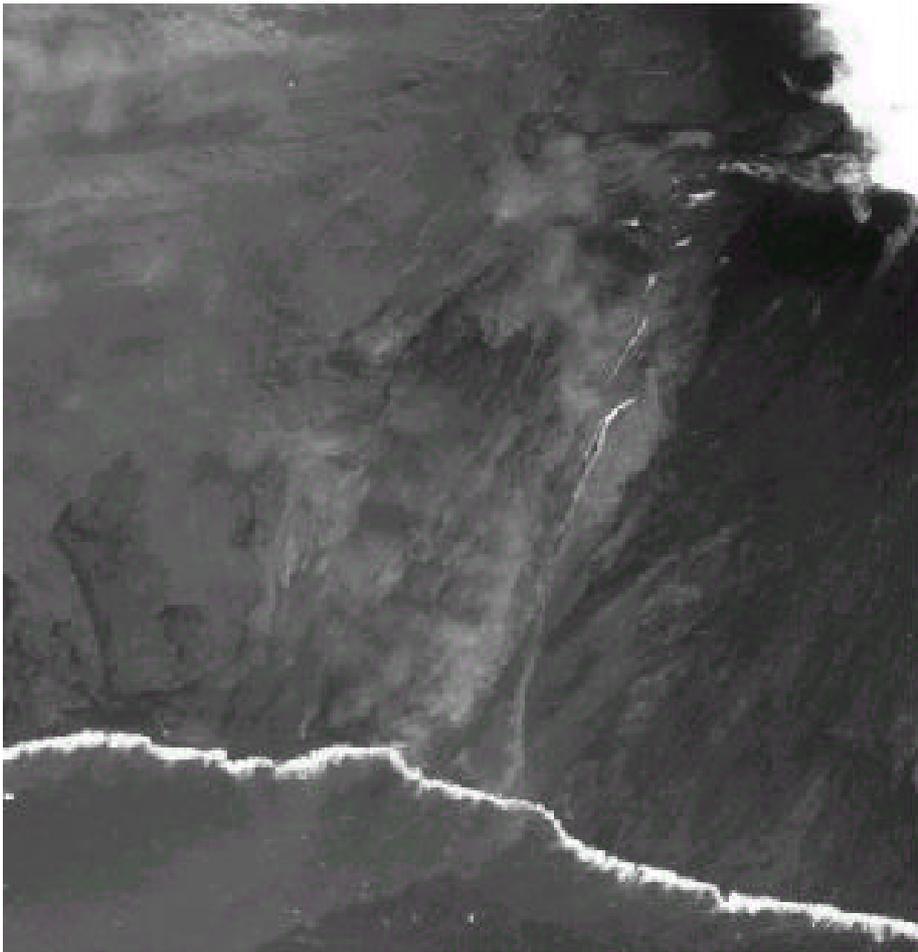
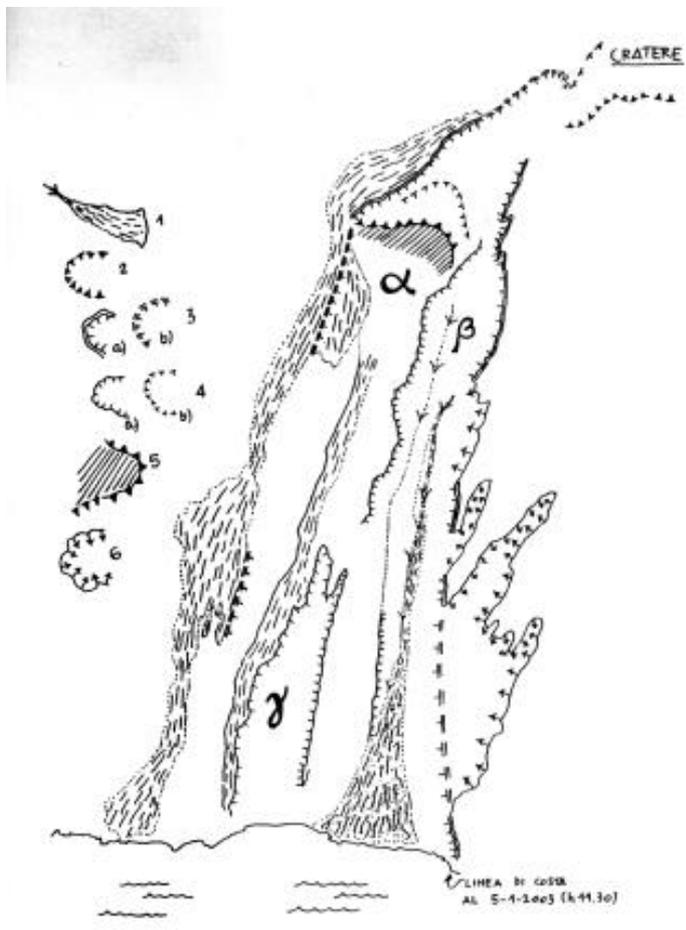
Figura 5 Carta morfologica dei fenomeni di insatbilità e foto aerea del 5-1-03 su cui si è basata l'interpretazione.

- 1) Colate laviche
- 2) Orlo di cratere
- 3) Nicchie di distacco e cigli laterali del fenomeno di instabilità principale:
 - a) Riconosciute
 - b) Probabili
- 4) Nicchie di distacco e cigli laterali dei fenomeni di instabilità secondari
 - a) Riconosciute
 - b) Probabili
- 5) Limite superiore (terrazzo) del corpo principale di "frana"
- 6) Limiti di aree soggette a scoscendimenti laterali, crolli ed erosione diffusa
- α) Evento di instabilità principale che coinvolge l'intero versante dalla nicchia principale in sommità (quote 720-750)
- β) Evento di frana secondario sviluppatosi lungo il fianco SW dell'area interessata dall'evento di instabilità principale
- γ) Evento di frana secondario sviluppatosi nel terzo inferiore dell'area interessata dall'evento di instabilità principale (zona centrale)

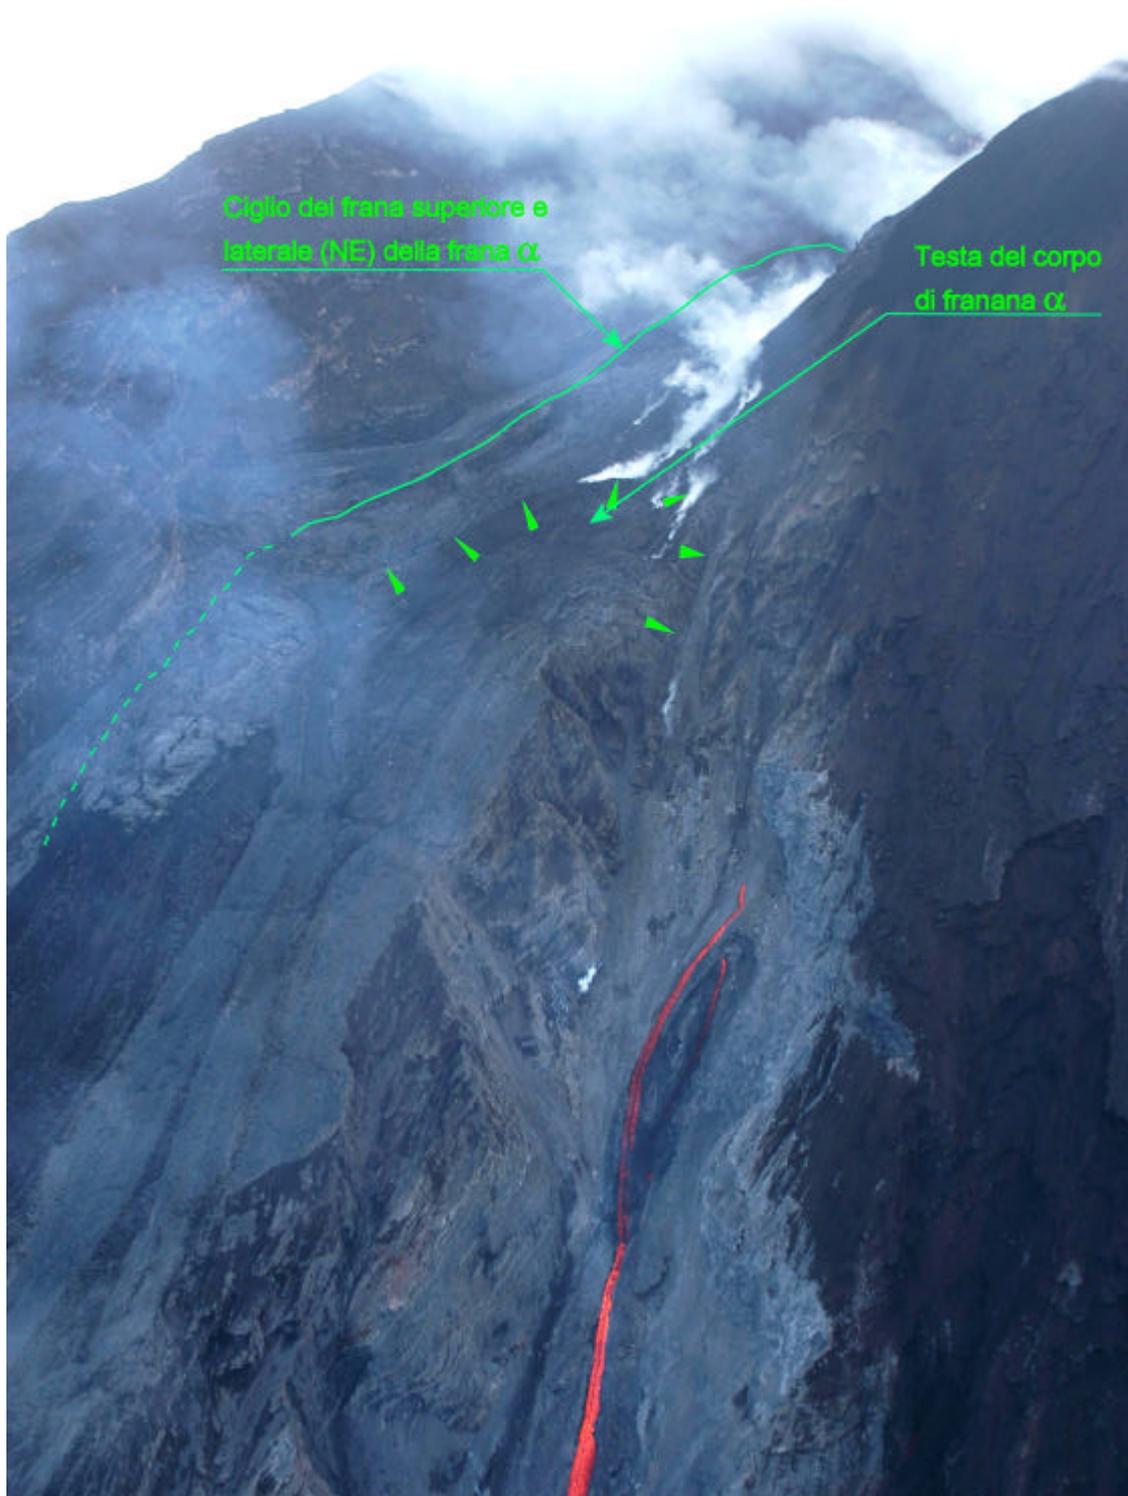
Prima del 30/12/02 il versante è stato interessato da un movimento profondo (indicato con α) che si sviluppa immediatamente a NE dell'area craterica (figura 6). Dalle foto effettuate da ricercatori dell'INGV durante le ricognizioni da elicottero si riconosce che tale movimento era già avvenuto la mattina del 30/12/2002 e mostrava una certa continuità fino in prossimità del mare, come evidenziato dall'allineamento delle emissioni di vapore e da lineamenti di discontinuità sul terreno (foto di figura 7).

Fig. 6. Foto successiva al 30/12 in cui si vedono il ciglio di distacco e la testa del corpo di frana α (foto INGV, Catania)

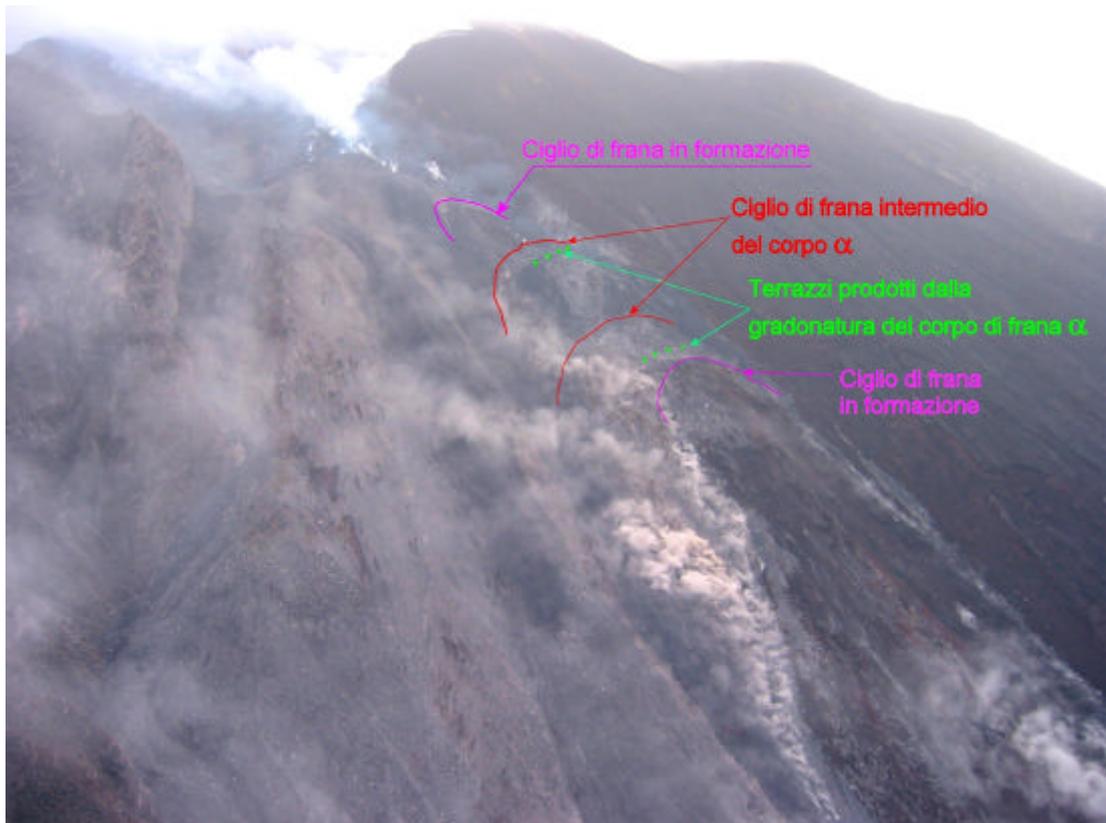
Nelle foto scattate il 30/12 si riconosce anche la formazione nella parte medio alta del pendio di cigli di distacco nel corpo frana già dislocato dall'evento α , ancor più evidenti nelle foto del 30/12 di poco precedenti lo *tsunami* (foto in figura 8). Nel corso dei sorvoli da elicottero della mattina del 30/12, da questi cigli sono stati notate abbondanti fuoriuscite di lava in parte raffreddate ed in parte attive.

Fig. 8. Vista frontale del versante immediatamente precedente alla frana del 30/12 delle ore 13:15 (valanga di detriti) (foto INGV, Catania)

Il dissesto α costituisce l'elemento predisponente per ogni successiva instabilità subaerea e sommersa avendo sicuramente prodotto un indebolimento generale del versante, come evidenziato da dislocazioni riconosciute a quote intermedie del corpo frana (foto in figura 7 e 8).

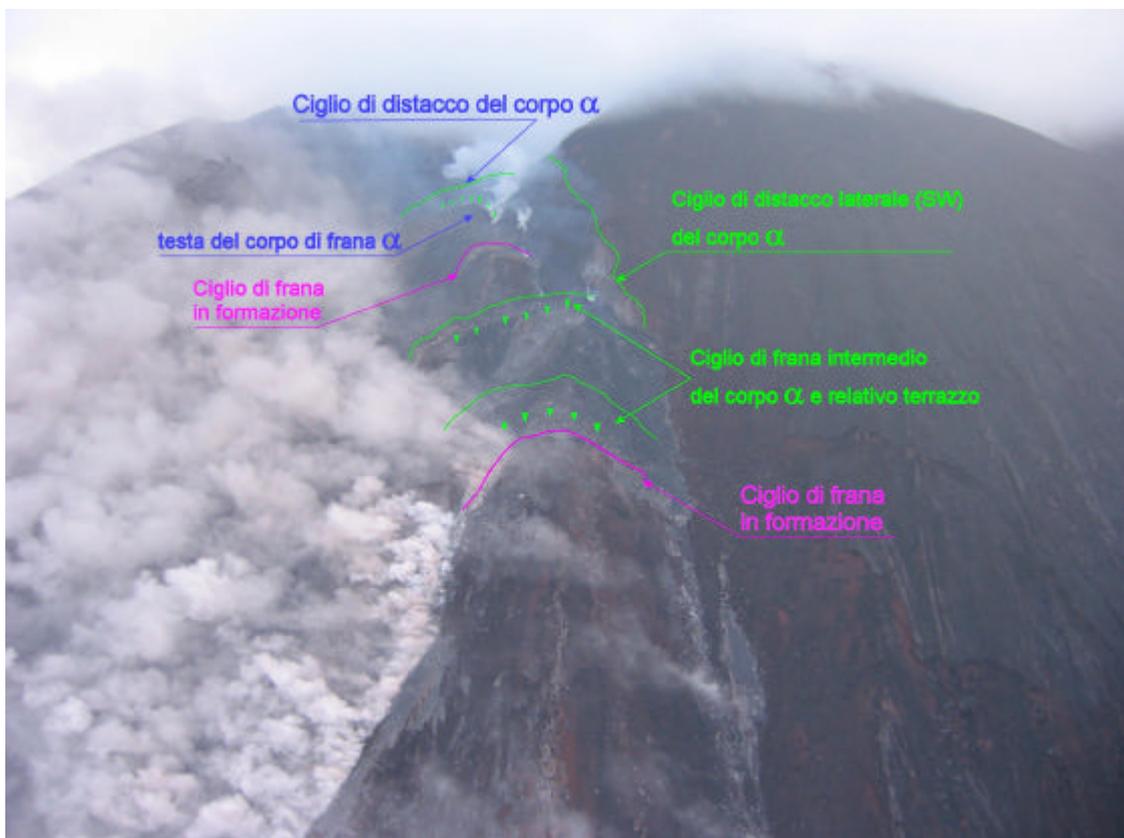
Fig. 7. Vista laterale poco prima alla frana del 30/12 delle ore 13:15 (valanga di detriti) (foto INGV, Catania)
